## КЕМИНСКОЕ ЗЕМЛЕТРЯСЕНИЕ

4 января 1911 года (23 декабря 1910 года по старому стилю)

Отрывок из книги «Сейсмическая история Алматы», 1999 г.

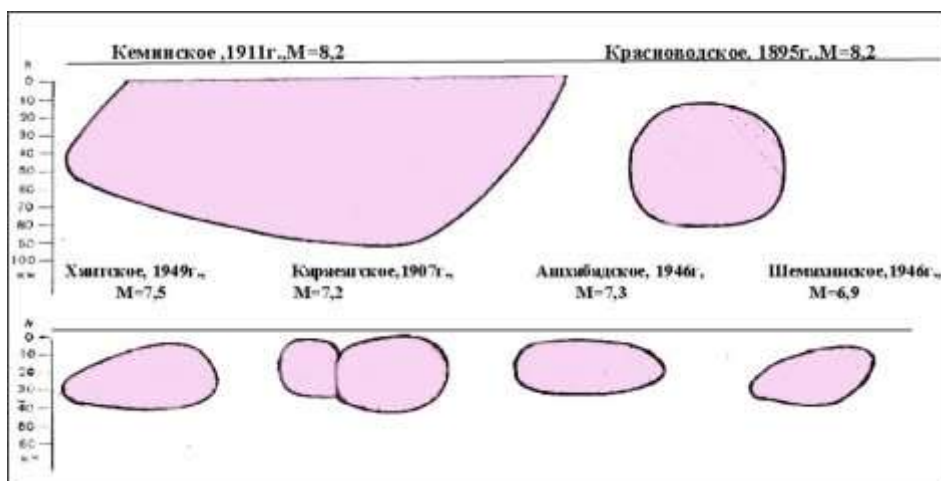
Рис. 2.3.1. Схема очагов некоторых сильных землетрясений (по Н. Шебалину)

Очаг землетрясения имел огромный размер. Для сравнения на рис. 2.3.1 приведена сводная схема очагов наиболее известных землетрясений Средней Азии и Кавказа (по Шебалину Н. В.).

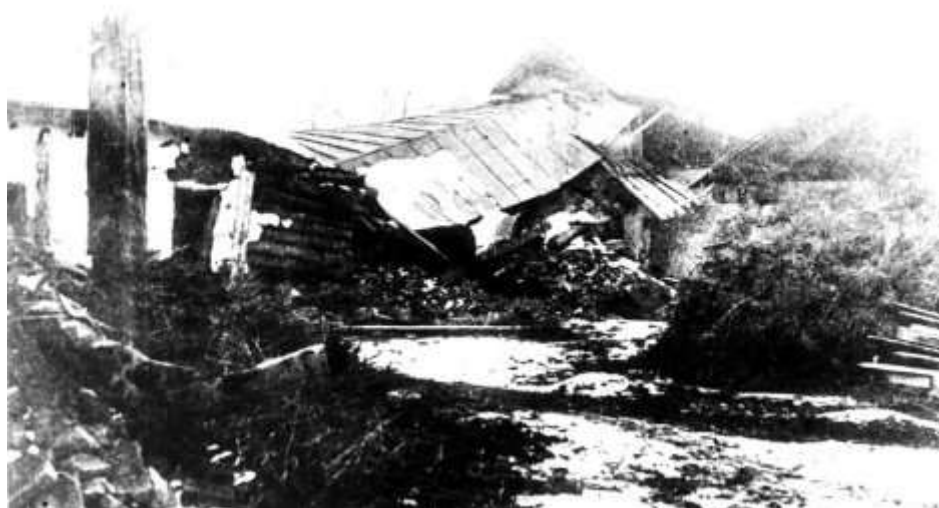
Тип А — глинобитные и каменные постройки. Все они разрушились полностью. Многие кирпичные дома превратились в бесформенную груду кирпичей (рис. 2.3.3-2.3.4). «Разрушены совершенно и сделаны невозможными к обитанию все без исключения каменные (кирпичные) дома», — описывает К. И. Богданович.

*Рис. 2.3.3а. Обрушившийся жилой дом*

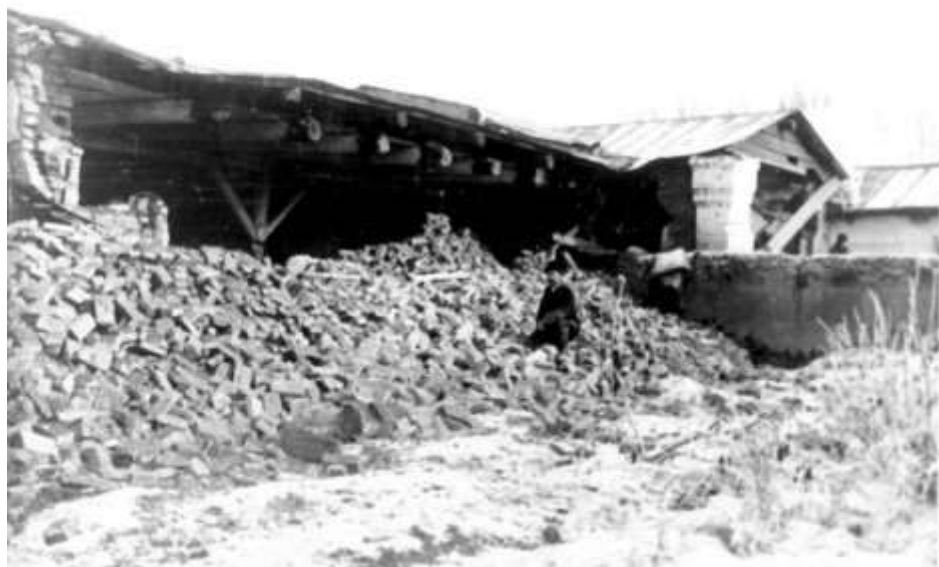
*Рис. 2.3.3б. Склады после землетрясения*

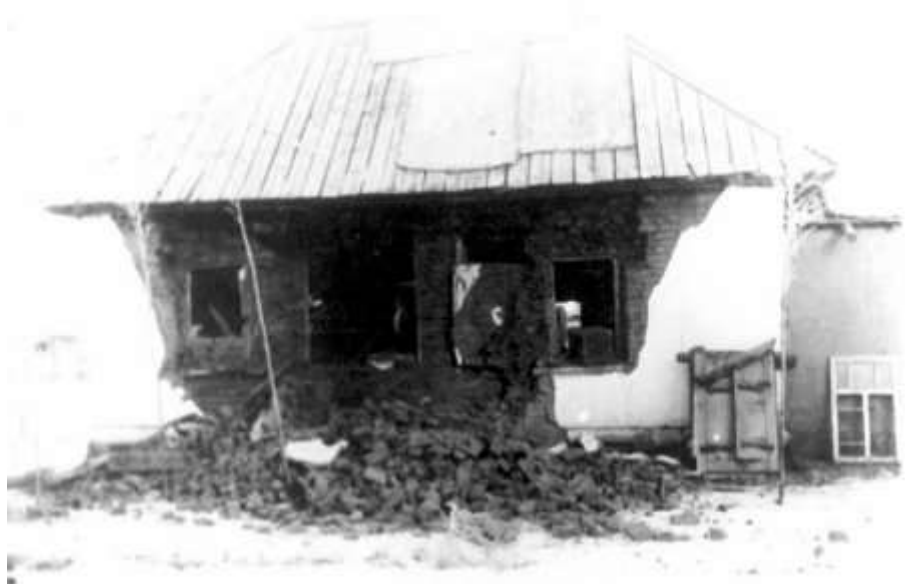
*Рис. 2.3.3в. Обрушившийся кирпичный дом*

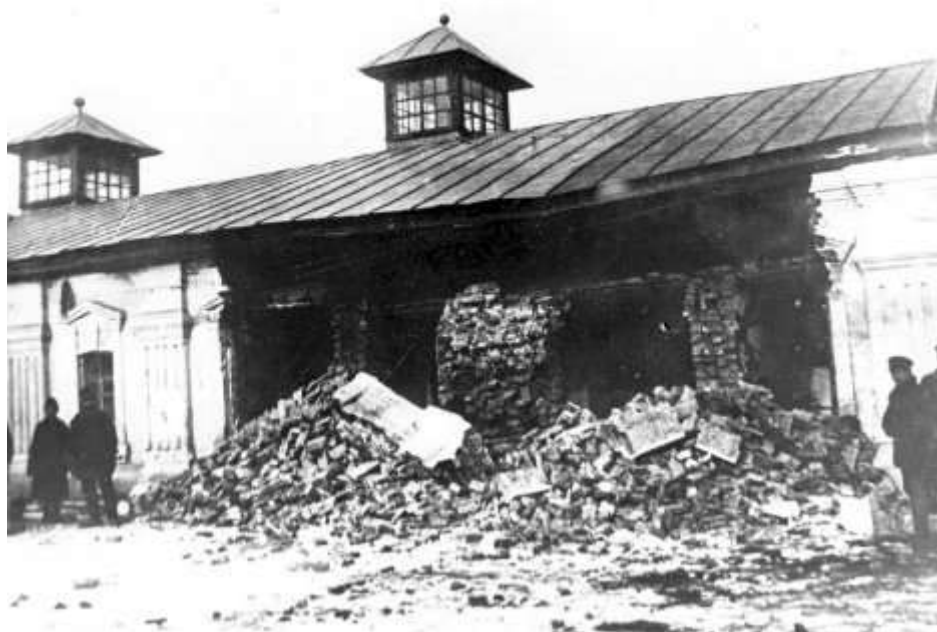
*Рис. 2.3.4а. Баня Жиленкова. Обрушение части здания*

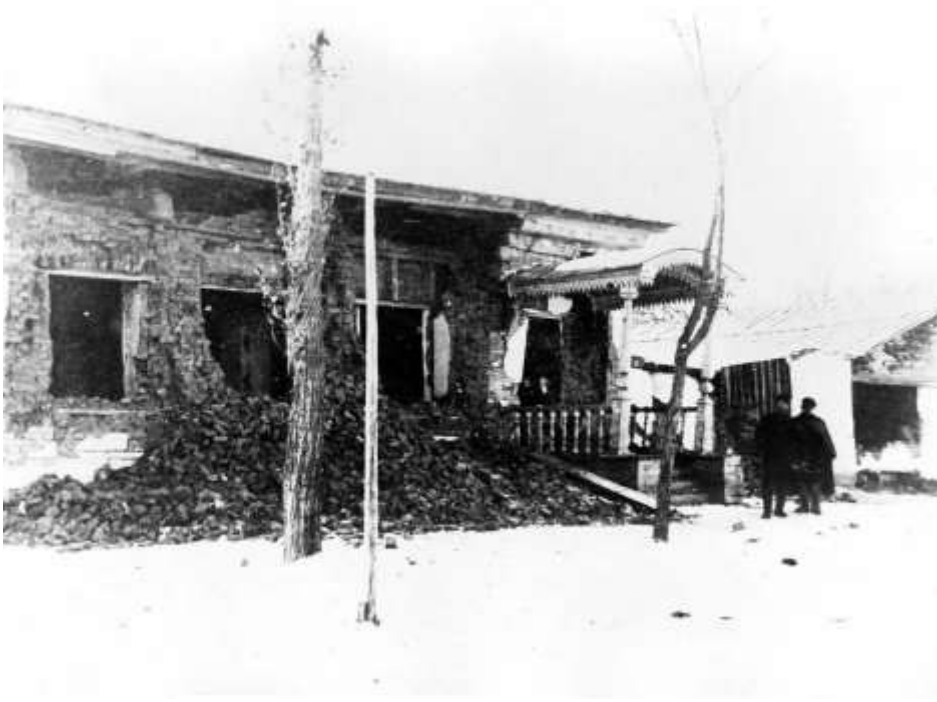
*Рис. 2.3.4б. Обрушение наружной стены жилого дома*

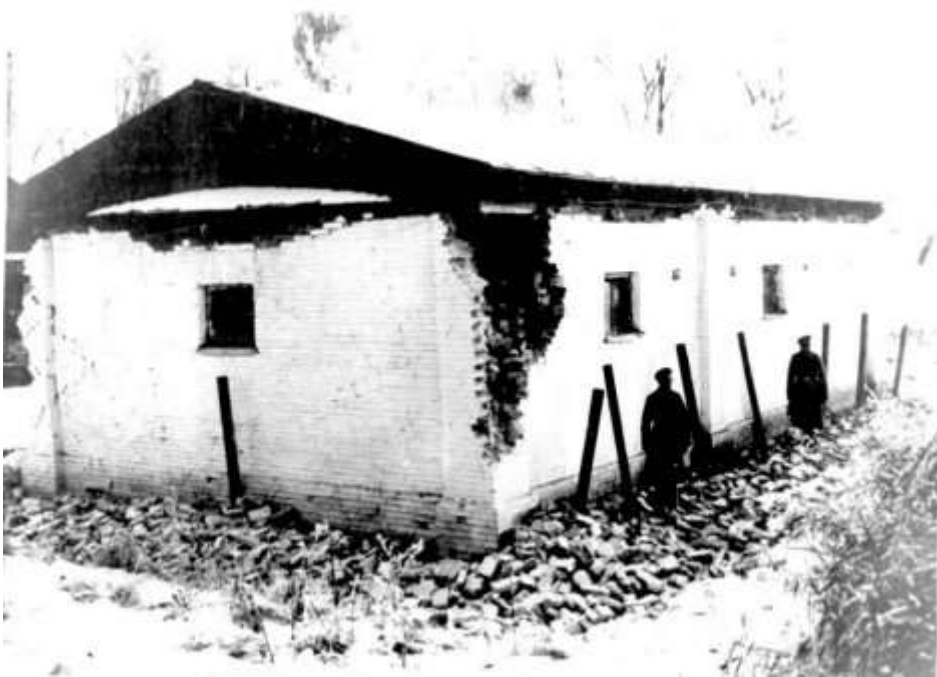
Вот как описывают очевидцы плачевное состояние солдатских казарм и тюремных построек после землетрясения: «Ветхое здание гауптвахты, будучи из сырцового кирпича, не могло противостоять сильным подземным толчкам и разрушилось при первых ударах, похоронив под своими развалинами многих арестантов, из которых 10 человек вскрыты уже мертвыми».

*Рис. 2.3.4в. Здание Военных казарм после землетрясения*

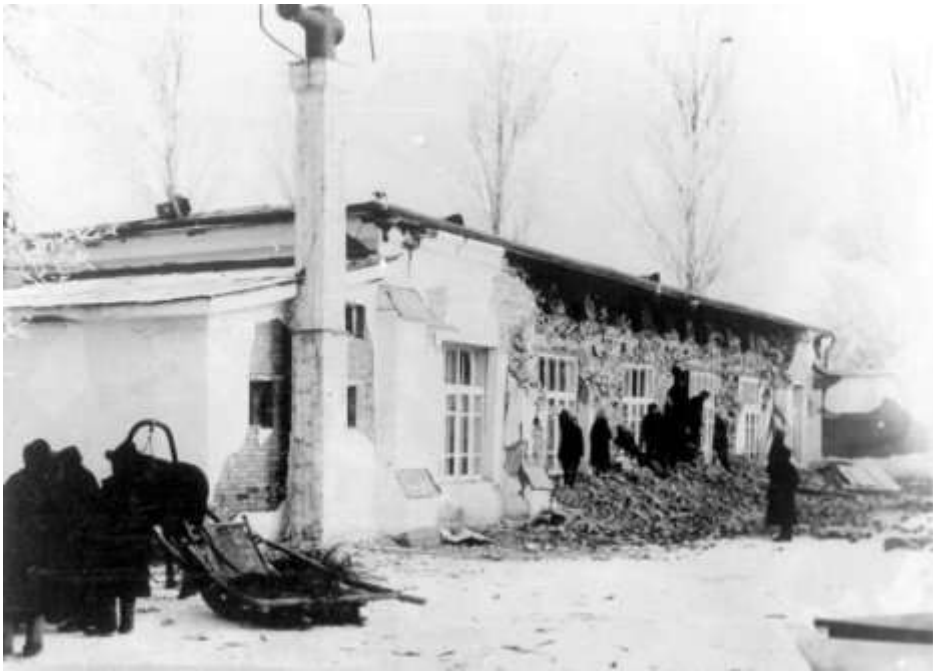
*Рис. 2.3.4г. Общий вид стены поврежденного кирпичного здания*

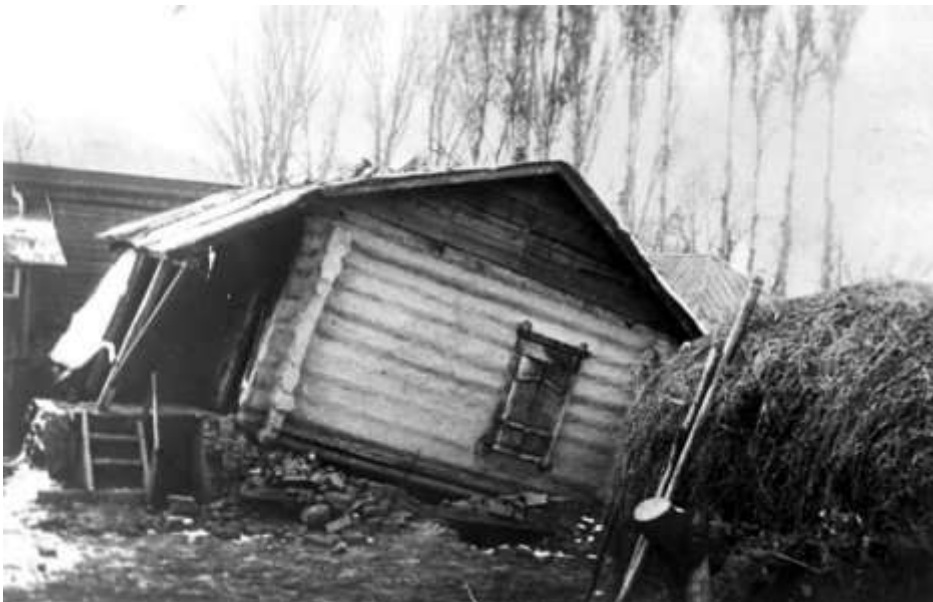
У всех деревянных домов развалились печи и попадали трубы, а некоторые дома покосились (рис. 2.3.5-2.3.6). «...даже высокие деревянные дома с башнями потерпели меньше повреждений по сравнению с каменными домами».

*Рис. 2.3.5. Перекос деревянного дома (срубa) в результате землетрясения*

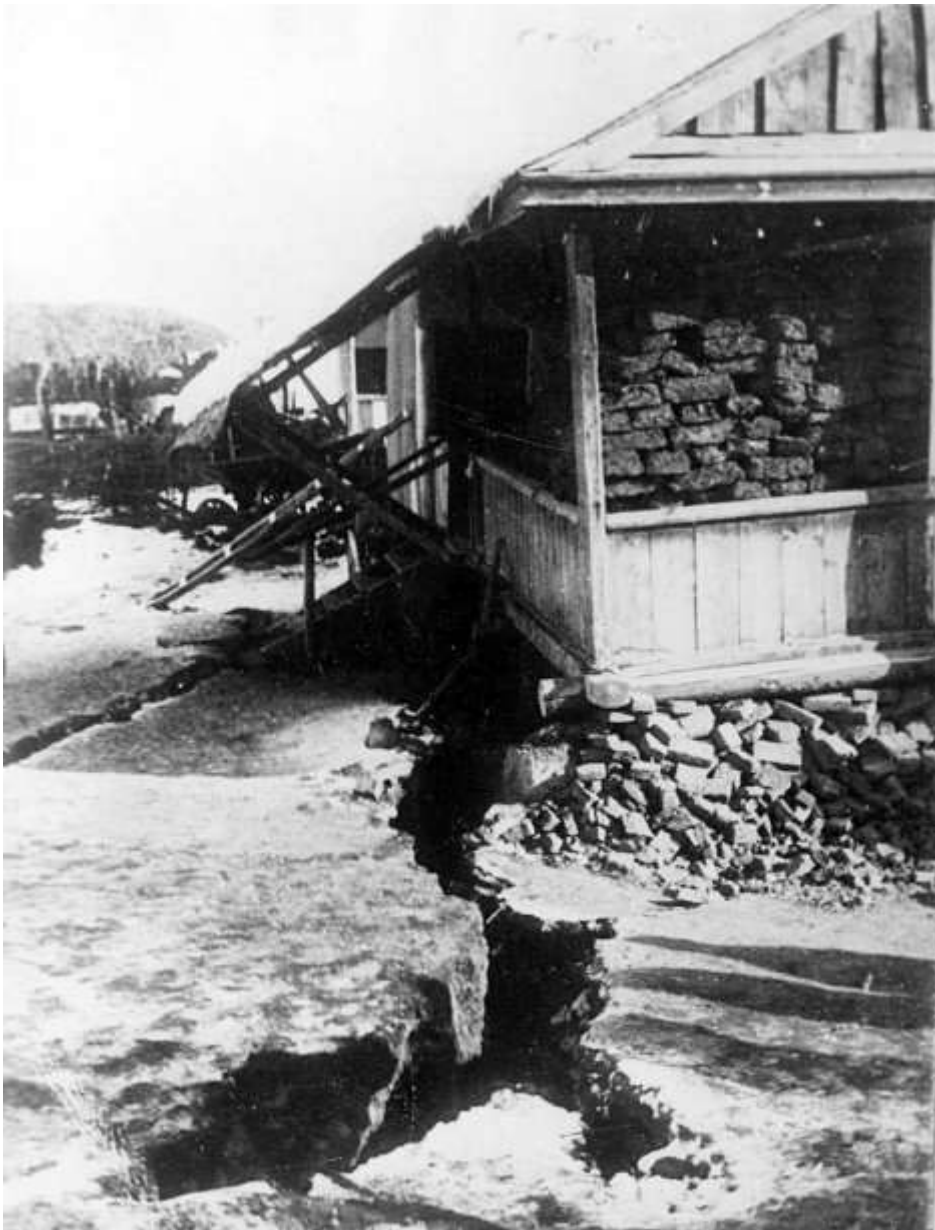
*Рис. 2.3.6. Деревянное здание выдержало сейсмические сотрясения, но против разрыва грунта выстоять не смогло*

По словам очевидцев, глубокие трещины вдоль стен казарм и военных складов в крепости свободно могли поглотить и раздавить часовых. Некоторые трещины прошли под домами, и последние от этого накренились, фундаменты разрушились (рис.2.3.6 и 2.3.12).

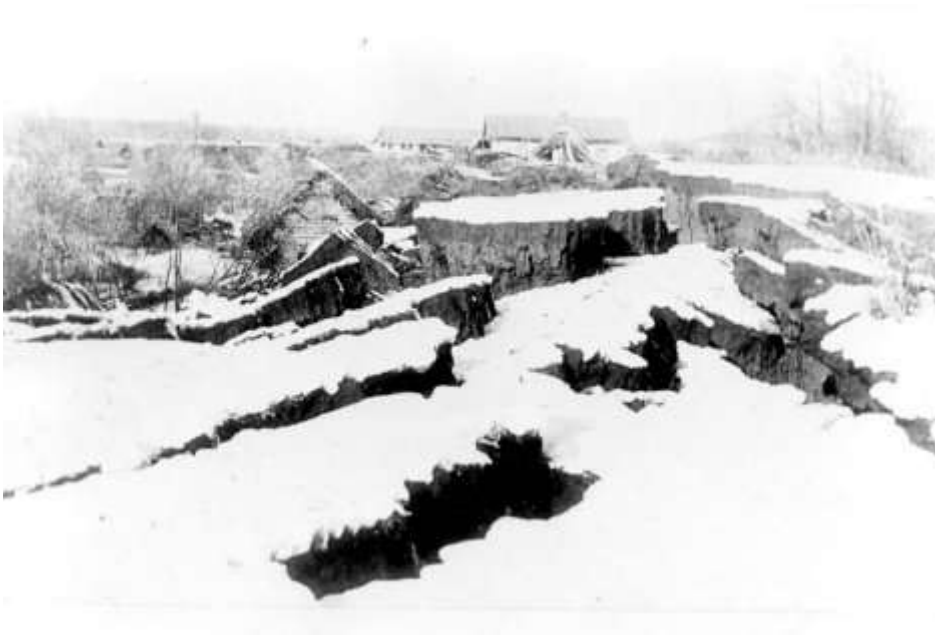
**Поверхностные нарушения в городе.** Явления деформации почвы наблюдались в районах Б.Алматинской и М.Алматинской станицах, Кузнечно-промышленных (ниже Ташкентской аллеи) и Клеверных участков, Татарской слободки. Здесь образовались глубокие разрывы почвы: трещины местами достигали ширины 1 м и глубины 5 м. По словам очевидцев, эта площадь отличалась такими же особенностями и при Верненском землетрясении 1887 года (рис. 2.3.8-2.3.11).

*Рис. 2.3.8. Деформации земной поверхности в результате землетрясения (северная окраина города)*

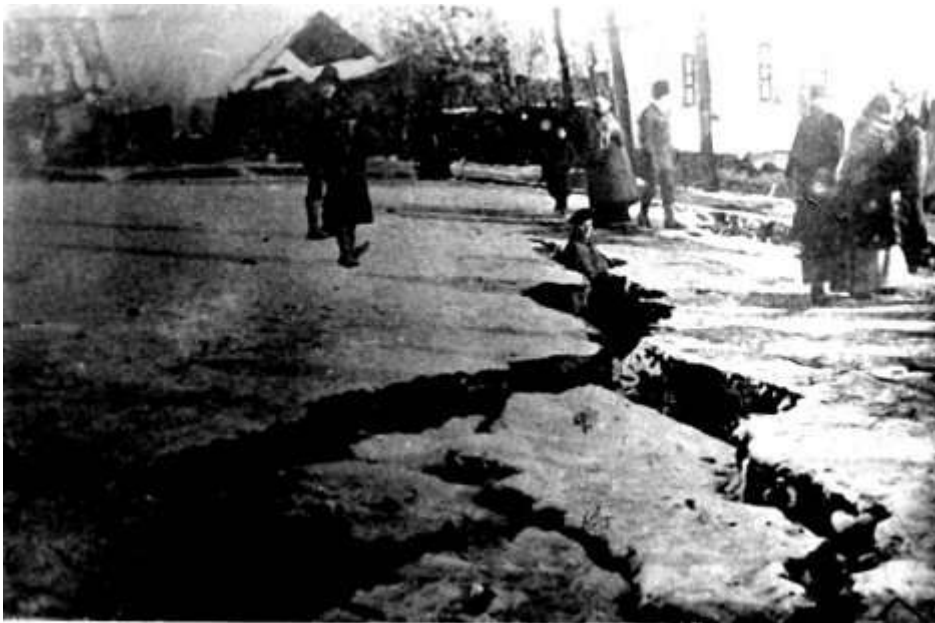
*Рис. 2.3.9. Впечатляющее зрелище представляет собой человек в образовавшейся трещине шириной до 1 м*

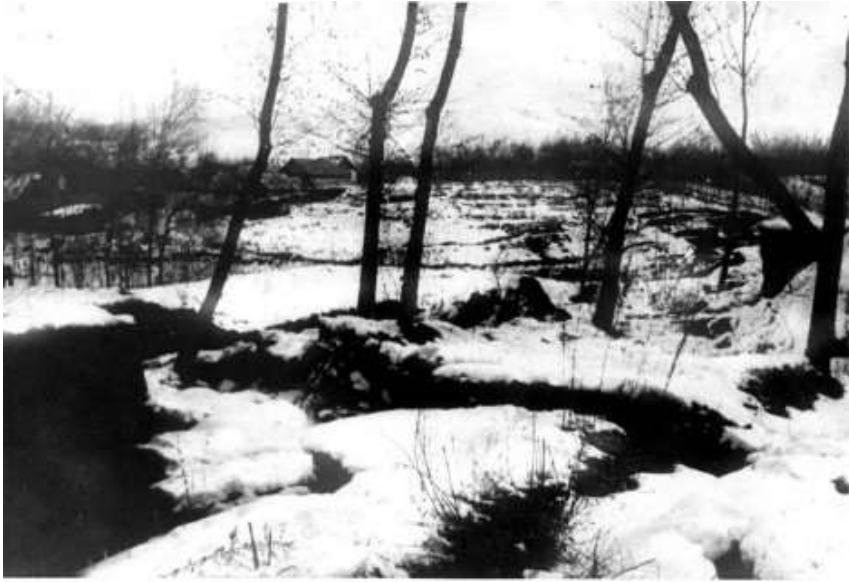
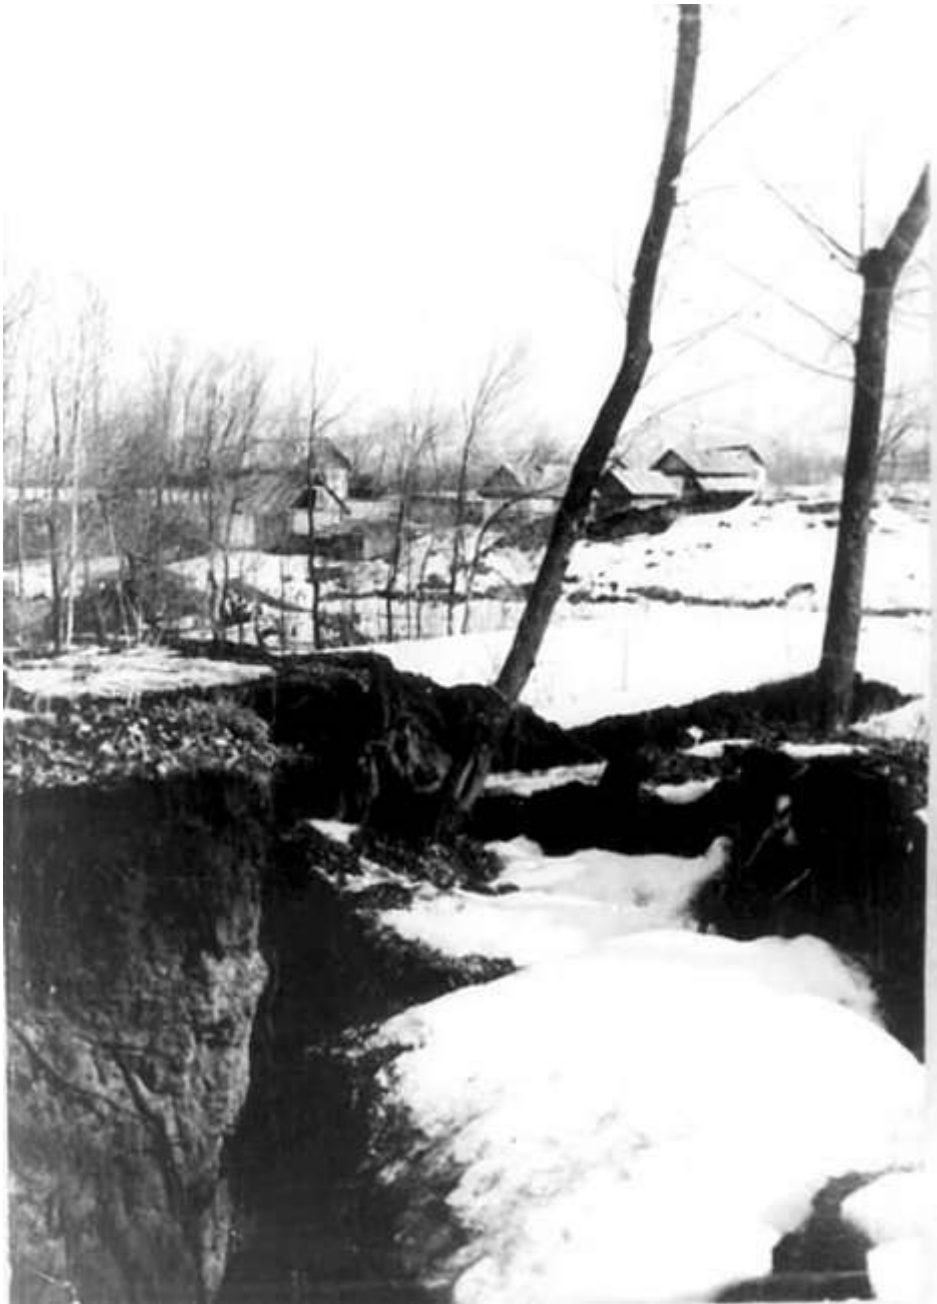
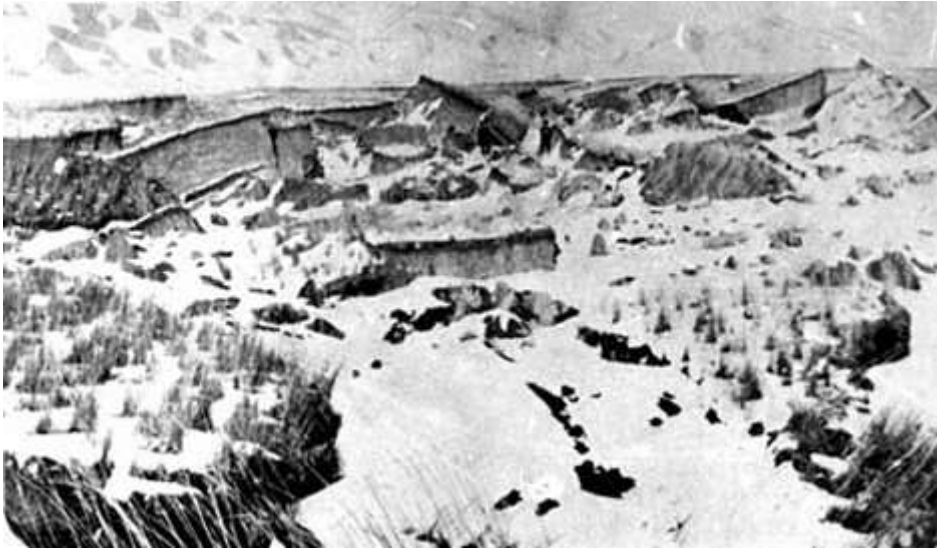
*Рис. 2.3.10а, б, в. Разрывы на грунте*

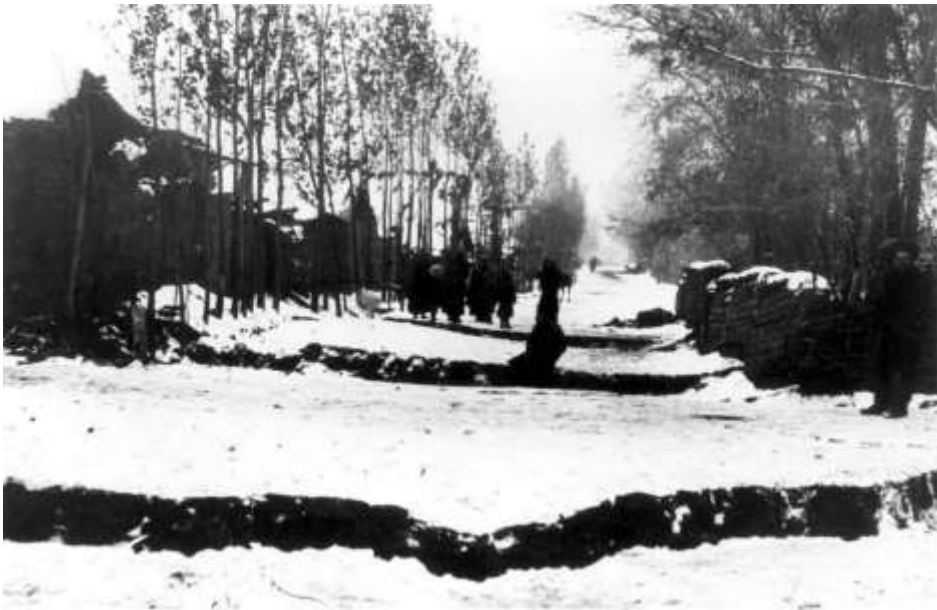
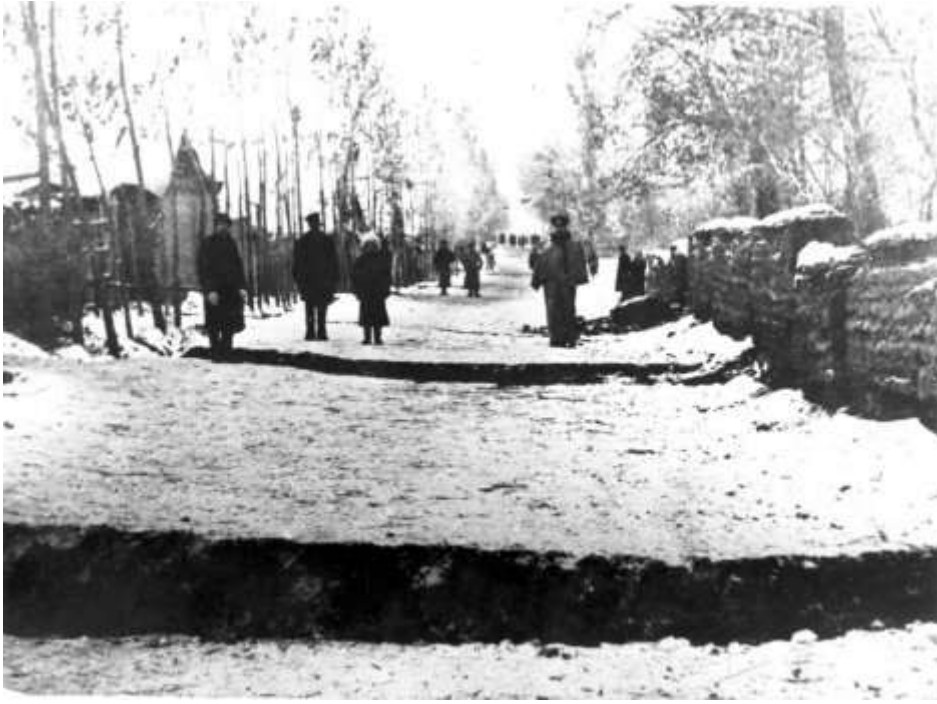
*Рис. 2.3.11а, б. Широкие трещины в грунте*

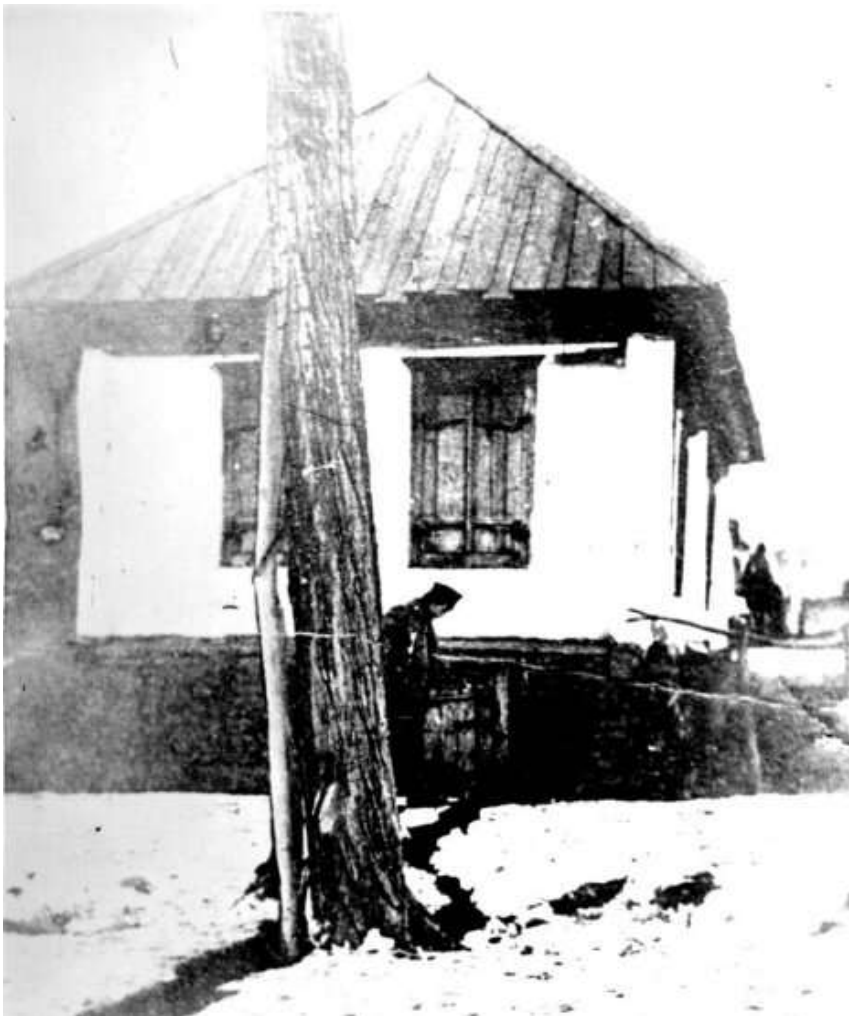
*Рис. 2.3.12. Трещина в грунте, уходящая под фундамент жилого деревянного дома*

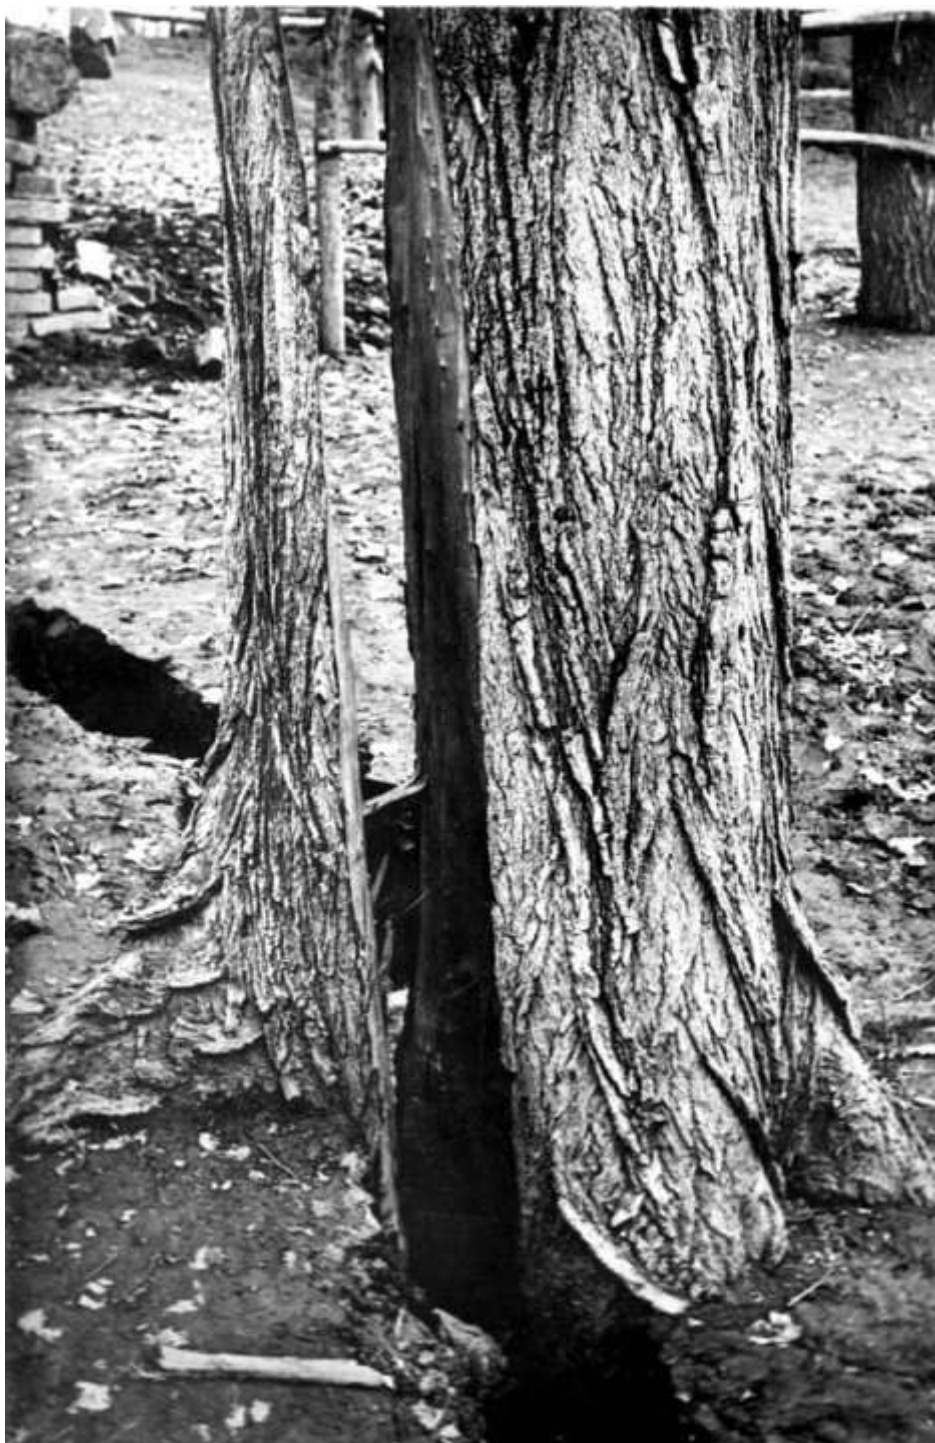
Одна трещина прошла под тополем, имеющим около 0,5 м в диаметре. Дерево от корней до высоты 3,5 м оказалось разорванным вдоль, шириною до 20 см (рис. 2.3.13).

*Рис. 2.3.13. Даже мощные деревья не выдержали сейсмического удара*
